# Protokoll Fehleranalyse – Verkabelung Taster Softwaremodul-AEP

1 Allgemeine Informationen			
Bezeichnung des Teams:	AEP-Einparkalgorithmus		
Durchgeführt von:	Martin Theine		
Durchgeführt am:	16.10.2020	Uhrzeit:	8:15 – 14:45 Uhr
Anwesende Betreuer:	Prof. M. Göbel	M. Ebmeyer	
2 Fehleranalyse

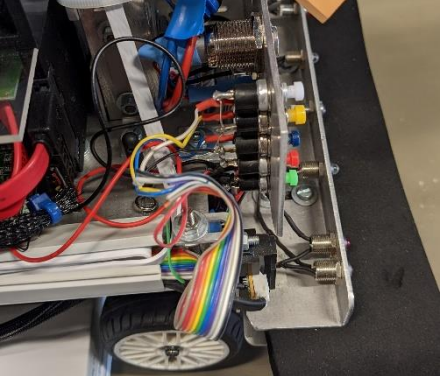
2.1 Verkabelung Taster			
Beschreibung:	<ul style="list-style-type: none"> <li>- Kontaktierungen der Taster sind nicht isoliert und Verwendung eines unnötig komplexen Kabelstrangs</li> </ul>		
Problematik:	<ul style="list-style-type: none"> <li>- Durch nicht isolierte Kontaktierungen können ungewollte elektrische Verbindungen entstehen</li> <li>- Überflüssige Kabel führen zu einer unnötigen Füllung des Kabelkanals und erschweren die Nachverfolgbarkeit der elektrischen Leitungen</li> <li>- Kabel sind unflexibel und somit nicht resistent gegen erhöhte mechanische Belastungen</li> </ul>		
Bilder / Diagramme:

Kontaktierung Kabel-Taster der Softwaremodule	Verkabelung Taster-Verteilerplatine Sensoren/Aktoren zur DS-Karte

Betroffene Taster der Softwaremodule	
Lösungsansatz:	<ul style="list-style-type: none"> <li>- Verkabelung Taster der Softwaremodule --- Verteilerplatine Sensoren/Aktoren DS-Karte erneuern</li> <li>- Überflüssige Kabel entfernen</li> <li>- Kontaktierungen mittels Schrumpfschlauch isolieren</li> </ul>

Anmerkungen zum Lösungsansatz:	<ul style="list-style-type: none"> <li>- Silikon-Kabel (hochflexibel) 0,5mm<sup>2</sup> (0,35mm<sup>2</sup>)</li> </ul>		
Relevante Parameter
