# Protokoll Fehleranalyse - Fahrwerk

1 Allgemeine Informationen					
<b>Team:</b>	AEP-Einparkalgorithmus				
<b>Durchgeführt von:</b>	Martin Theine				
<b>Durchgeführt am:</b>	16.10.2020	<b>Uhrzeit:</b>	8:15 – 14:45 Uhr		
<b>Anwesende Betreuer:</b>	Prof. M. Göbel	M. Ebmeyer			
2 Fehleranalyse

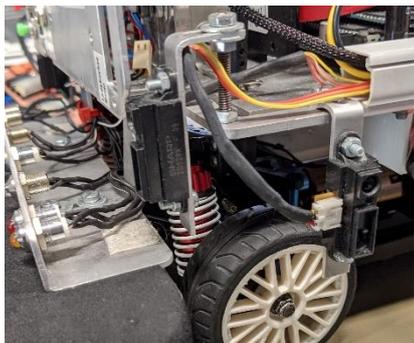
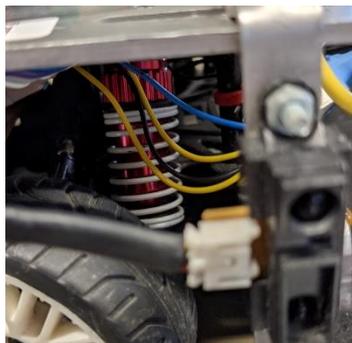
2.1 Federhärte/Federvorspannung					
<b>Beschreibung:</b>	Untersuchung des Fahrwerks auf korrekte Funktion und prüfen des Freilaufs aller Räder im maximal eingefedertem Zustand.				
<b>Problematik:</b>	<ul style="list-style-type: none"> <li>- Federdämpfersystem ist sowohl an der Hinterachse als auch an der Vorderachse bereits im Stand auf Block</li> <li>- Räder Schleifen an anderen Komponenten des CC-Fahrzeugs</li> <li>- Fahrverhalten des CC-Fahrzeugs wird in Kombination mit dem hohen Fahrzeuggewicht stark beeinträchtigt</li> <li>- Erfolgreiches Einparken bei geforderter Parklückenlänge ist nur bedingt bis gar nicht möglich</li> </ul>				
<b>Bilder / Diagramme:</b>

Abbildung 1: Hinterachse CC-Fahrzeug		Abbildung 2: Vorderachse CC-Fahrzeug		
<b>Ergebnis bzw. Lösungsansatz:</b>	<ul style="list-style-type: none"> <li>- Dimensionierung des Feder-Dämpfer-Systems und ersetzen des bestehenden Feder-Dämpfer-Systems</li> <li>- Beschaffung eines neuen Feder-Dämpfers-Systems</li> <li>- Wartungsset für des neu ausgewählte Feder-Dämpfer-System beschaffen</li> </ul>

<b>Anmerkungen:</b>	<ul style="list-style-type: none"> <li>- Voll-Metall Federdämpfersystem</li> <li>- Gewinde Feder-Dämpfersystem zur Einstellung der Federvorspannung</li> </ul>				
<b>Relevante Parameter:</b>		VA (in KG)	HA (in kg)		
	Rechts	1,420	1,559		
	Links	1,313	1,467		
	<b>Summe:</b>	<b>2,733</b>	<b>3,026</b>	<b>Gesamt:</b>	<b>5,759</b>
	min. Länge	52,50mm	48,00mm		
	max. Länge	62,5mm	74,50mm		
	Schraube:	M3x18mm			
	<ul style="list-style-type: none"> <li>- aktuelle Feder-Parameter                             <ul style="list-style-type: none"> <li>o Innendurchmesser: 16,70mm</li> <li>o Außendurchmesser: 19,60mm</li> <li>o Federdrahtdurchm.: 1,40mm</li> <li>o Federlänge: 50,70mm</li> <li>o Blocklänge: 15,10mm</li> </ul> </li> </ul>

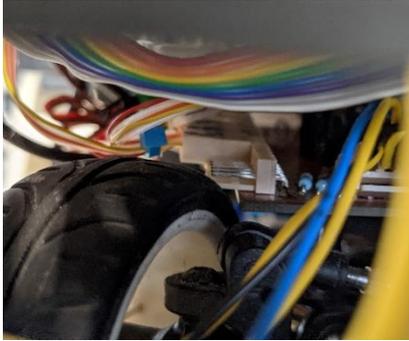
<b>Beschreibung:</b>	Untersuchung des Fahrwerks auf korrekte Funktion und prüfen des Freilaufs aller Räder im maximal eingefedertem Zustand.
<b>Problematik:</b>	<ul style="list-style-type: none"><li>- Federdämpfersystem ist sowohl an der Hinterachse als auch an der Vorderachse bereits im Stand auf Block</li><li>- Räder Schleifen an anderen Komponenten des CC-Fahrzeugs</li></ul>
<b>Bilder / Diagramme:</b>

<p>Abbildung 3: Vorderachsaufhängung des CC-Fahrzeugs</p>
<b>Ergebnis bzw. Lösungsansatz:</b>	<ul style="list-style-type: none"><li>- Wenn Vorderachse max. ein gefedert ist kommt es zum Kontakt mit der Verteilerplatine Sensoren/Aktoren – DS-Karte</li><li>- Federweg der Vorder-/Hinterachse ist nicht begrenzt bzw. andere Komponenten befinden sich im Bauraum der Vorderachsaufhängung</li><li>- Federweg durch mechanischen Anschlag oder Fahrwerksabstimmung begrenzen</li><li>- Bei neu Erstellung der Verteilerplatine Sensoren/Aktoren – DS-Karte Bauraum des Feder-Dämpfersystems berücksichtigen</li></ul>

<b>Anmerkungen:</b>	<ul style="list-style-type: none"><li>- Problematik lässt sich wahrscheinlich bereits durch neu Dimensionierung des Feder-Dämpfersystems beheben</li></ul>
<b>Relevante Parameter:</b>

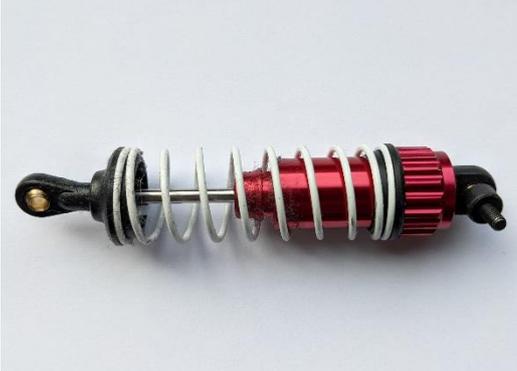
<b>Beschreibung:</b>	Untersuchung des Federdämpfersystems auf Beschädigungen und Undichtigkeiten.
<b>Problematik:</b>	<ul style="list-style-type: none"><li>- Mittlere bis starke Verschmutzungen des Feder-Dämpfer-Systems und des Chassis</li><li>- Durch austretendes Öl kommt es zu einer Einschränkung der Funktion und Verschmutzung des Feder Dämpfer-Systems</li></ul>
<b>Bilder/Diagramme:</b>

<p><i>Abbildung 4: Feder-Dämpfersystem Vorderachse/Hinterachse</i></p>
<b>Ergebnis bzw. Lösungsansatz:</b>	<ul style="list-style-type: none"><li>- Zwei der vier Feder-Dämpfersysteme sind defekt</li><li>- Undichtigkeiten des Feder-Dämpfersystem erkennbar</li><li>- siehe Fehler „Federhärte/Federvorspannung“</li></ul>
<b>Anmerkungen:</b>	<ul style="list-style-type: none"><li>- Problematik lässt sich durch Dimensionierung und Beschaffung eines neuen Feder-Dämpfersystems beheben</li></ul>
<b>Relevante Parameter:</b>
